Ana Isabel Pereira Peixoto

2º Ciclo de Estudos em Riscos, Cidades e Ordenamento do Território

Inundações urbanas, cheias rápidas e galgamentos costeiros na cidade de  
Santa Cruz, Ilha da Madeira: áreas afetadas, frequência e avaliação da  
vulnerabilidade funcional

2013

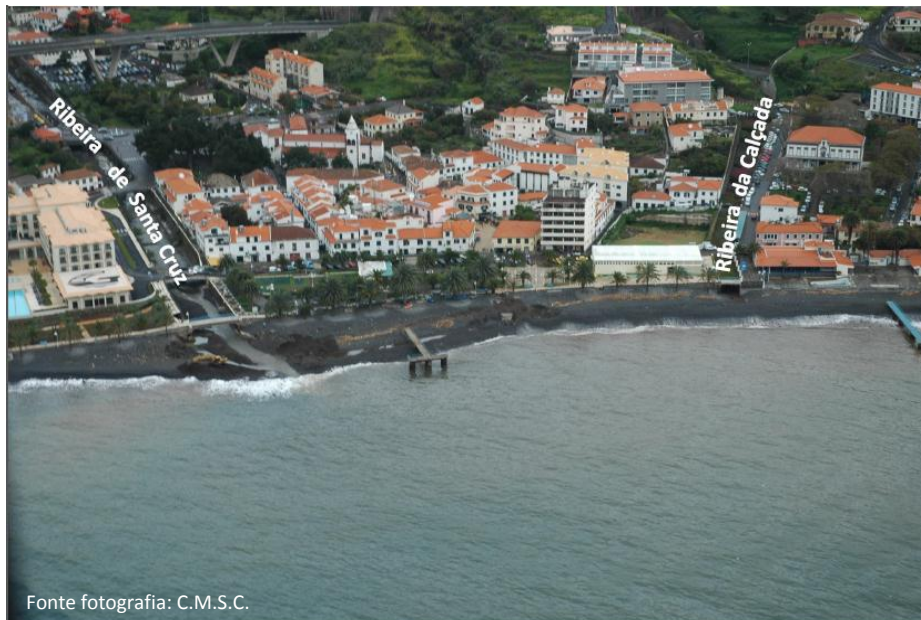
**Figura 1 - Centro funcional da cidade de Santa Cruz delimitado pela Ribeira de Santa Cruz e da Calçada.**

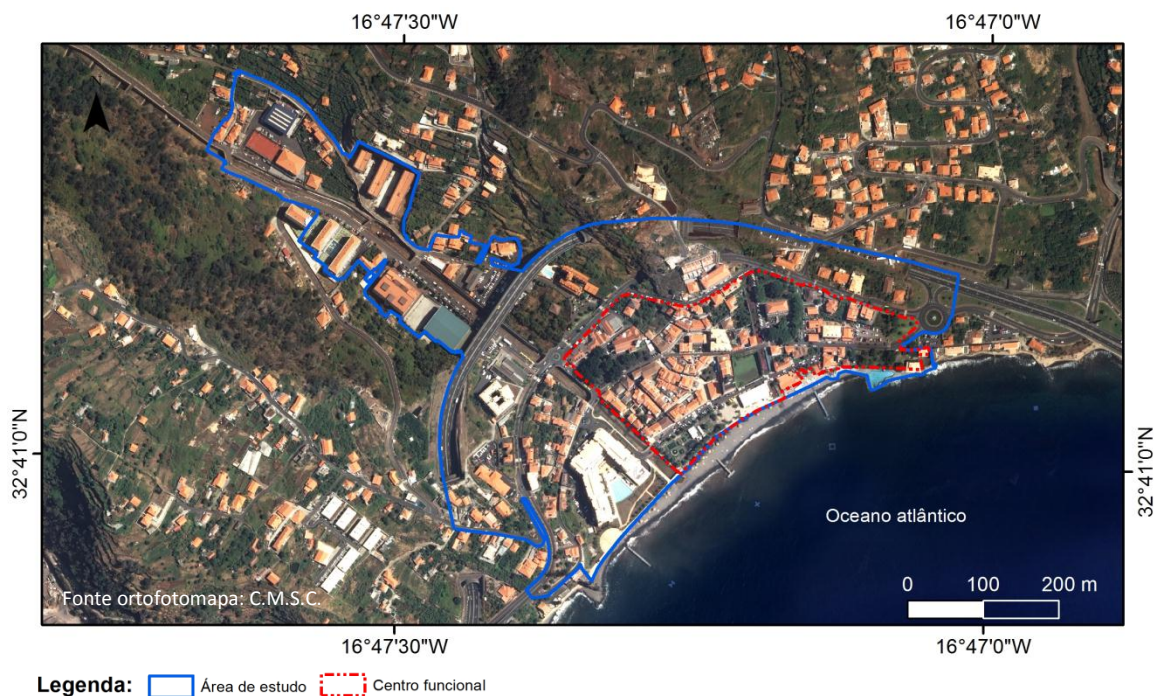
Porém, a área urbana adensou-se e expandiu-se para norte, impulsionada pela construção da via rápida (MORNA, 2005) e de equipamentos públicos, como é o caso das escolas. Deste modo, a área de estudo prolonga-se pela Avenida 2 de Agosto de 1996 até a Rua da Ribeira (figura 2).

**Figura 2 – Identificação da área de estudo na cidade de Santa Cruz.**

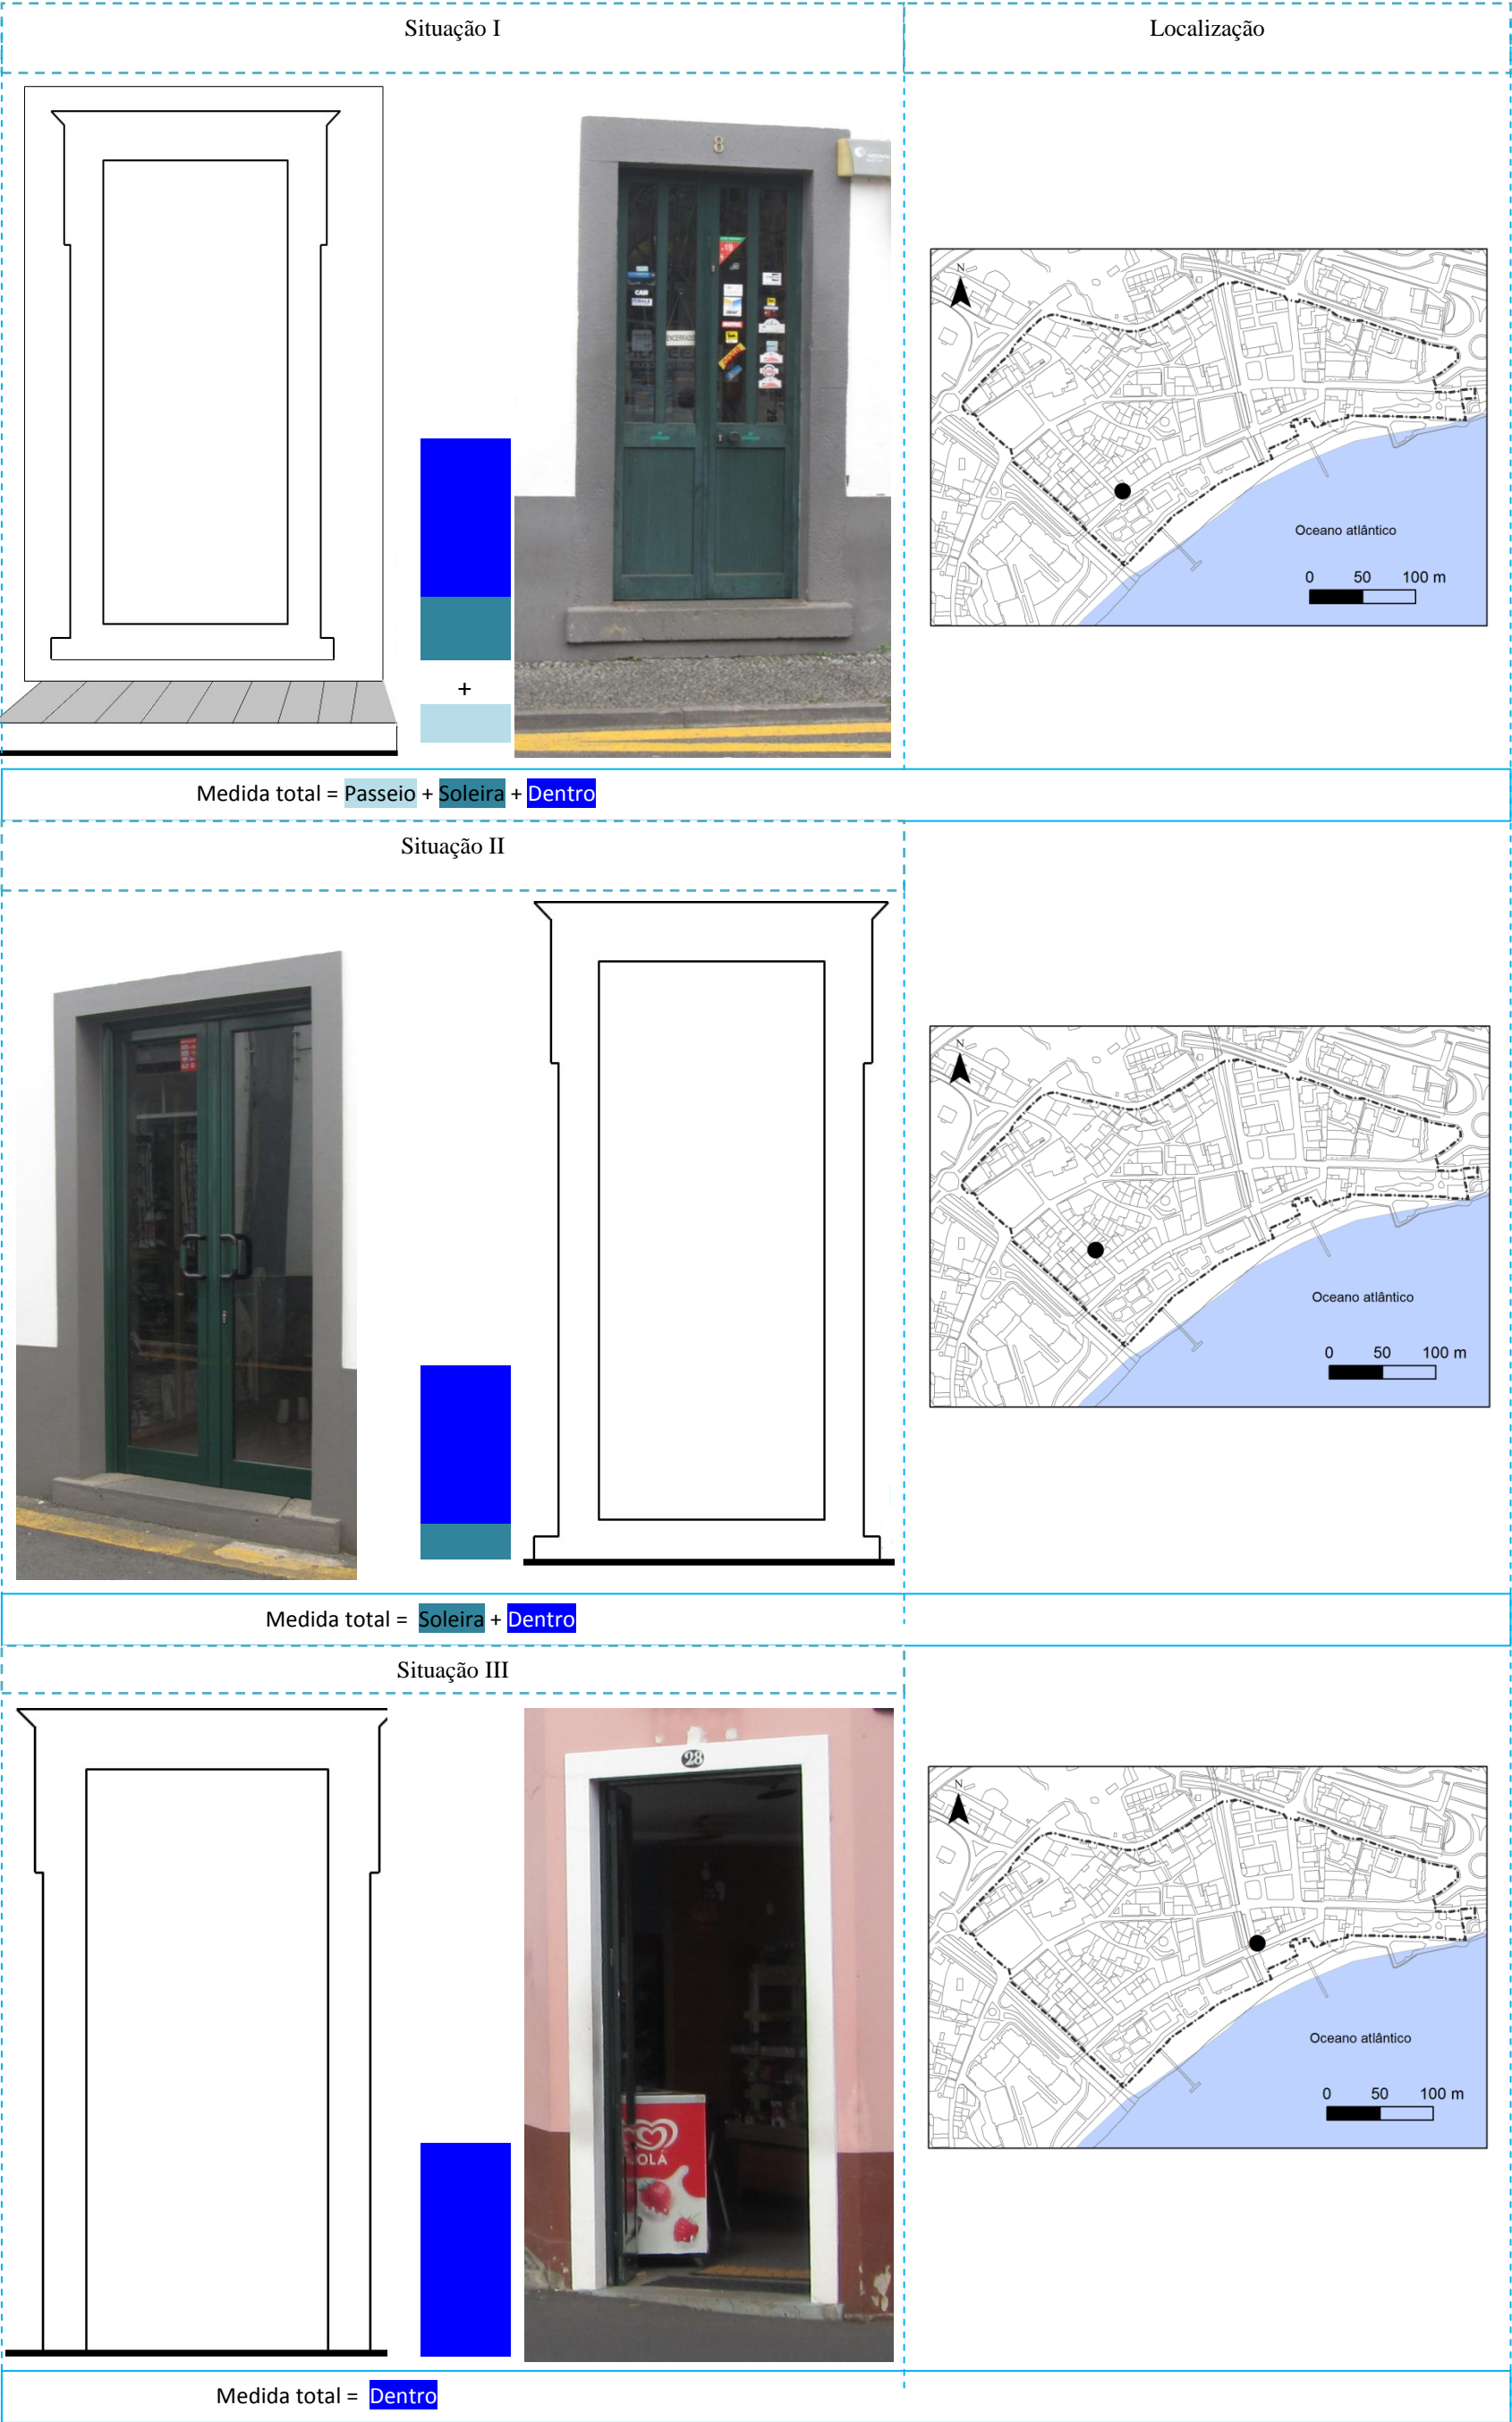
De forma a saber-se o real impacto do fluxo de água decidiu-se correlacionar a altura (quando possível obter) com o índice de precipitação<sup>4</sup> e com a altura das ondas, em caso de galgamento costeiro. Para a obtenção da altura da coluna teve-se em atenção três situações que se sucedem com os elementos urbanos (edifícios) na presente cidade. A primeira situação prende-se com a existência de edifícios que se encontram após o passeio, desta forma, contabiliza-se a altura do passeio, mais a soleira da porta mais a altura que a água atingiu dentro do elemento, conseguindo-se assim o total registado na via de comunicação. Já a segunda e a terceira situação possuem a ausência dos passeios, sendo a diferença entre elas a existência de soleira, como nos indica a figura 9.

Figura 9 - Método de mediação da altura da coluna de água de eventos hídricos, na cidade de Santa Cruz.

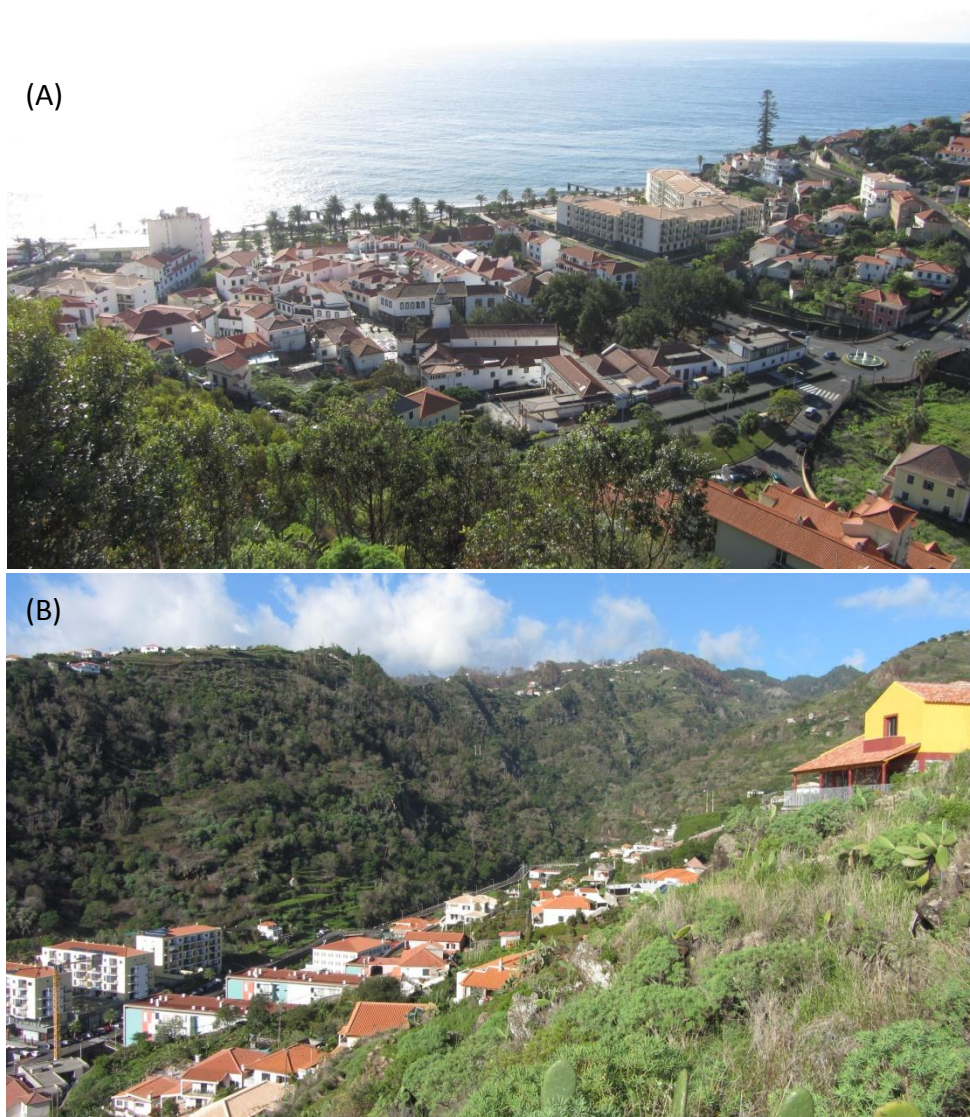
altitude (Rua da Ribeira). Tal localização traduz-se em declives insignificantes na área urbana (figura 11A), sendo as áreas mais íngremes as dos vales das ribeiras que atingem declives superiores a 35° (figura 11B).

Figura 11 - (A) Cidade de Santa Cruz fronteira com o oceano atlântico; (B) Área a montante da cidade de Santa Cruz, vale da Ribeira de Santa Cruz.

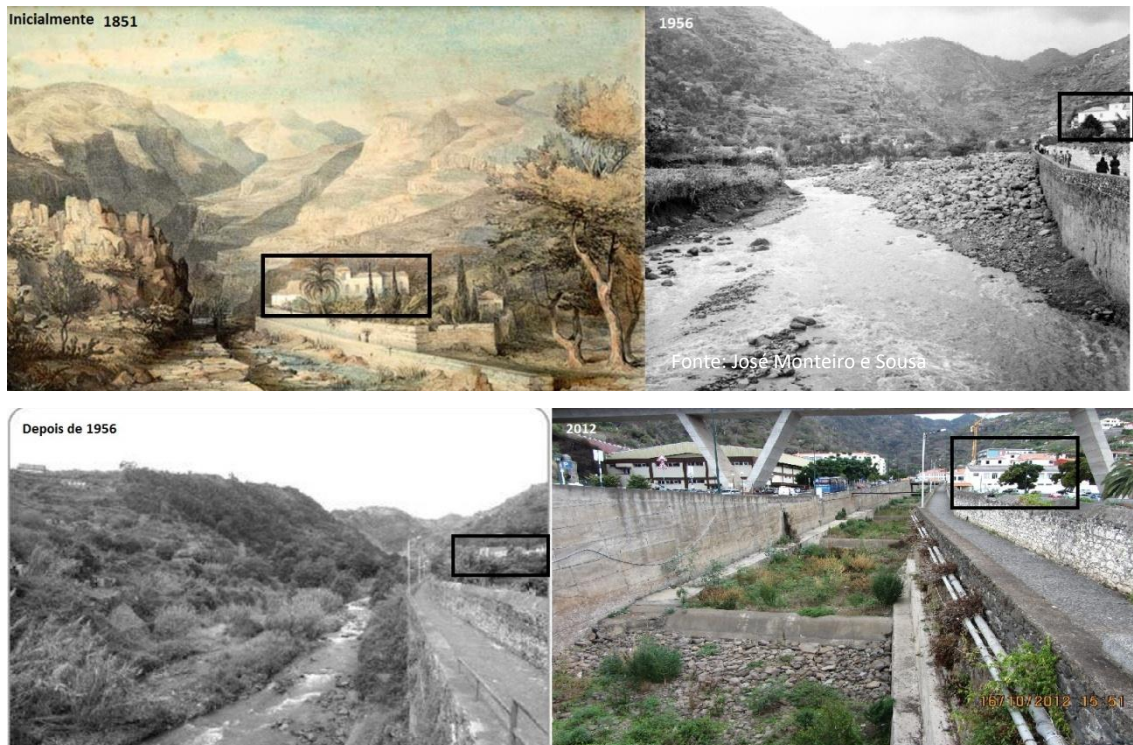
**Figura 23- Evolução das margens da Ribeira de Santa Cruz onde é visível a intensa expansão urbana.**

A evolução registada na figura 23 da área da Ribeira de Santa Cruz desde 1851 (*Pintura de Susan Harcourt do solar de Bom Jesus*) até 2012/2013 permite concluir que a ribeira sofreu ações de delimitação e estreitamento, sendo construído no seu leito maior equipamentos.

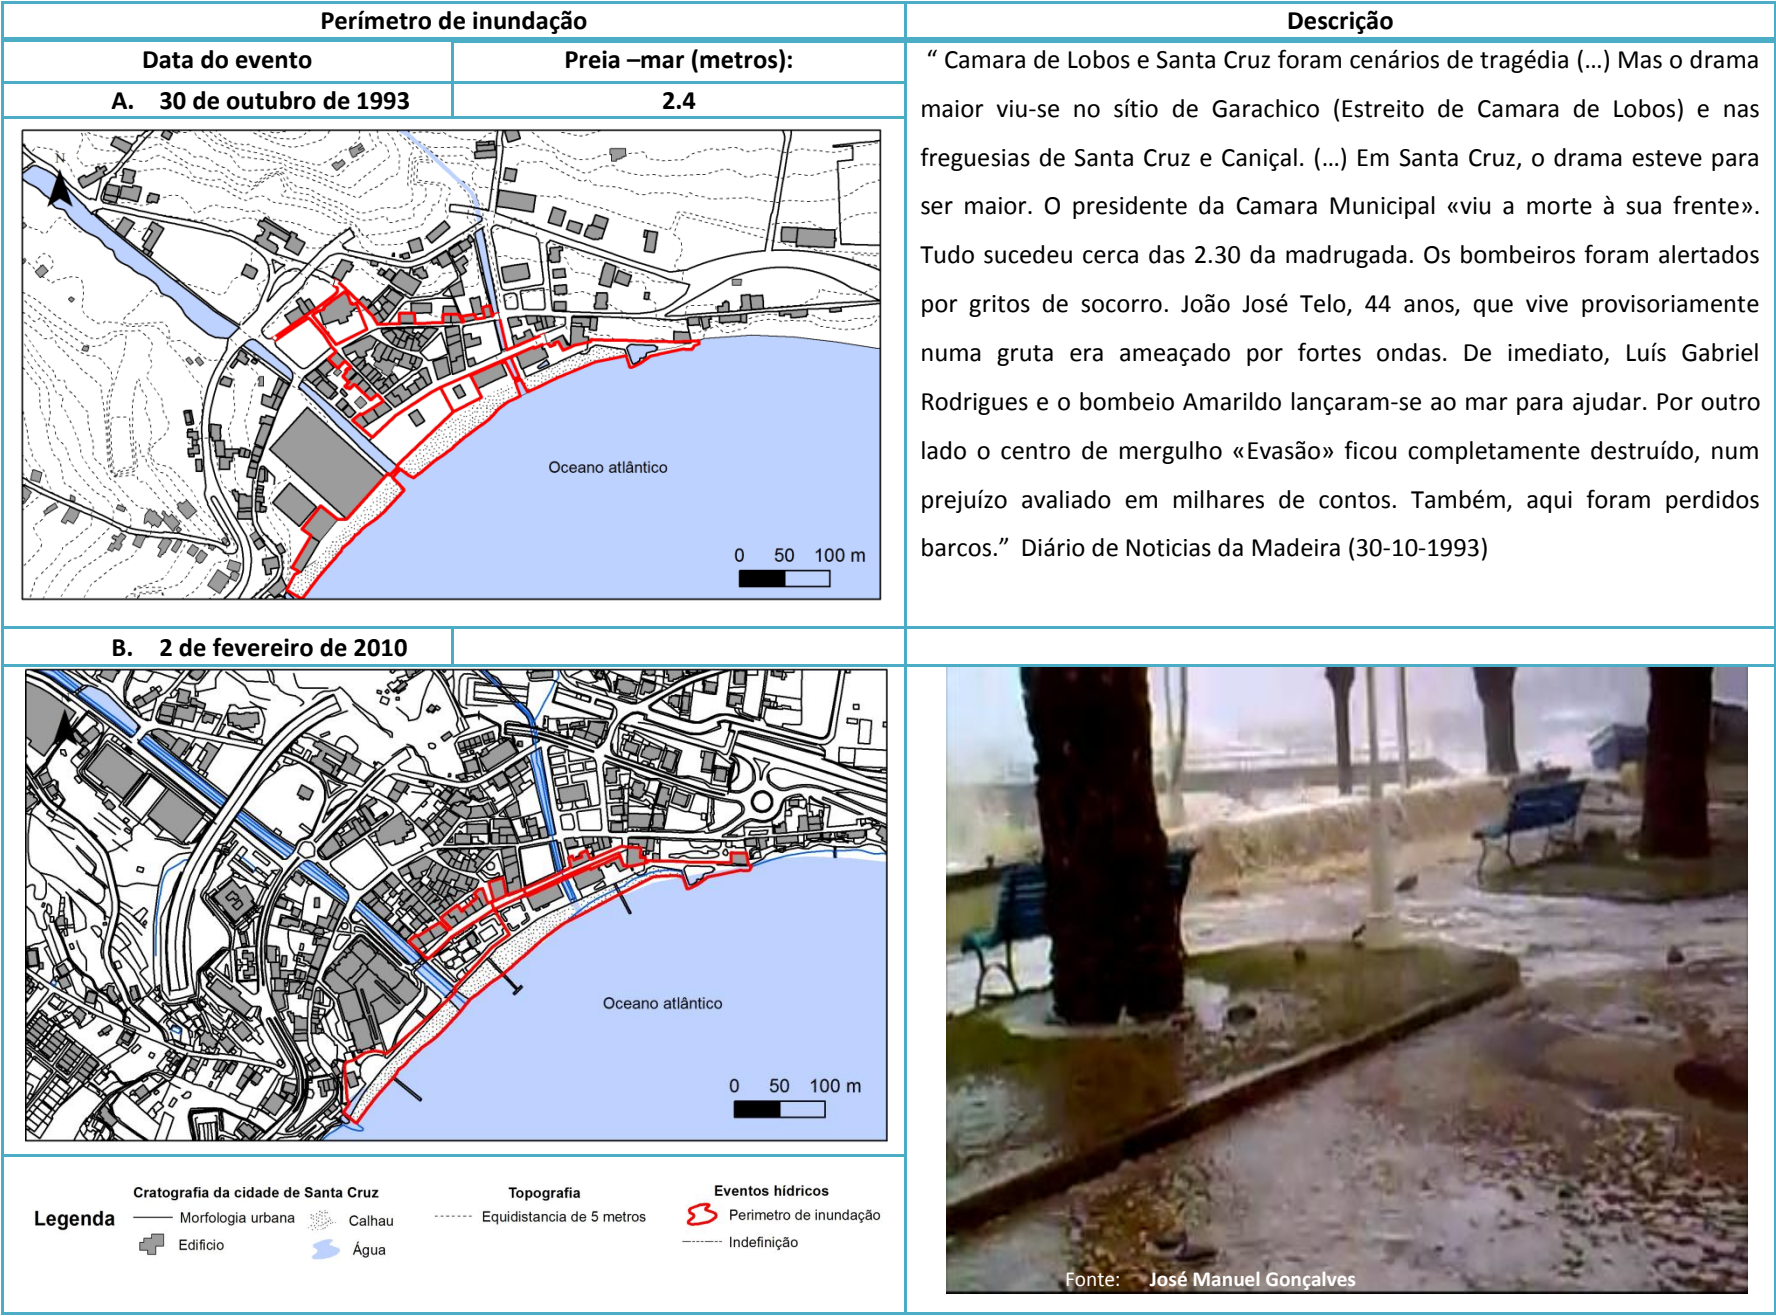
Figura 35 - Perímetro de inundação de galgamentos costeiros em conjugação como inundações urbanas, na cidade de Santa Cruz em 1993 e 2010.

No dia 30 de outubro de 1993, primeiro registo de inundação por galgamento costeiro no inventário, a área afetada estendeu-se desde o Centro de Evasão (estabelecimento no sector ocidental da Ribeira de Santa Cruz, hoje inexistente) até às piscinas municipais (figura 35A). Para além, deste evento sucedeu-se uma inundação urbana, mas tal não consta nas informações jornalísticas. Contudo, os valores de precipitação (figura 32) indicam que uma inundação urbana sucedeu-se, pois registaram-se 66,6 mm em 24 horas (das 9 h do dia 29 até às 9 h do dia 30) na estação de Santa Catarina e 163,8 mm na estação do Santo da Serra.

A mais recente inundação por galgamento costeiro deu-se a 2 de fevereiro de 2010, onde se observou a mesma extensão que os eventos anteriores, porém a profundidade da água salgada na cidade foi menor, atingindo apenas a *promenade* (figura 35B). Contudo, o limite deste evento é a Rua da Praia.

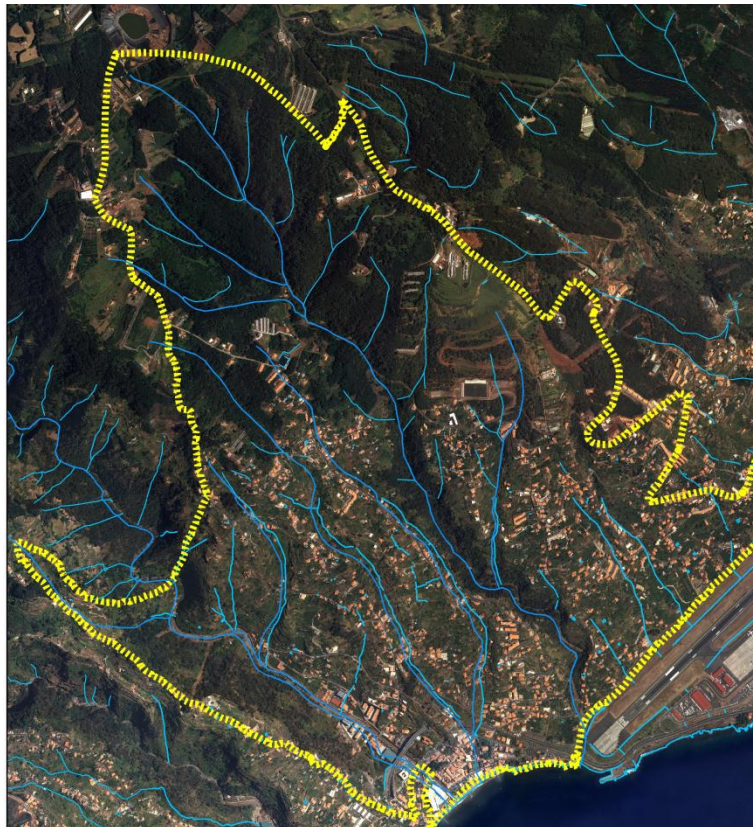
**Figura 38 – Proposta da área de influência do escoamento superficial da inundação 20-02-2010 em Santa Cruz.**

O fluxo de lama que inundou a cidade teve como vias canalizadoras o Caminho do Poiso continuando pela Rua dos Moinhos que acede à Rua Dona Mécia e pela Rua da Nossa Senhora Dos Remédios que segue pela Rua das Levadas com destino à Rua da Calçada. Outra via canalizadora é a Rua do Moreno que depositou o fluxo na Avenida 25 de Junho. Assim, surge a proposta que a área de influência do escoamento, figura 38, advém desde a freguesia do Santo António da Serra direcionando-se para as áreas deprimidas, Santa Cruz.

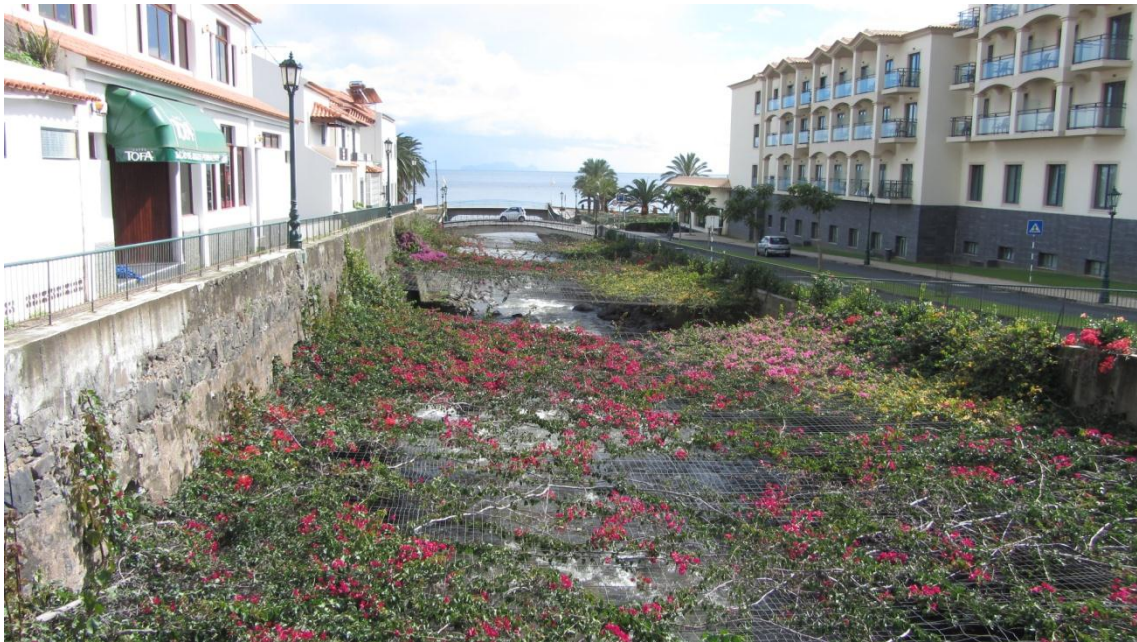
**Figura 44 - Perspetiva da altura das muralhas da Ribeira de Santa Cruz, o lado esquerdo corresponde ao sector oriental e o lado direito ao ocidental**

A ausência desta última rua, São Fernando, das vias de escoamento permite afirmar que o lado ocidental da Ribeira de Santa Cruz após a ER207, não entra nas ocorrências como as inundações urbanas, porém é afetada em cheias rápidas. Nas saídas de campo constatou-se que a muralha da Ribeira de Santa Cruz é maior no lado oriental do que ocidental o que revela que em caso de transbordo a área que será afetada pelo transbordo primeiramente será o lado ocidental (figura 44).

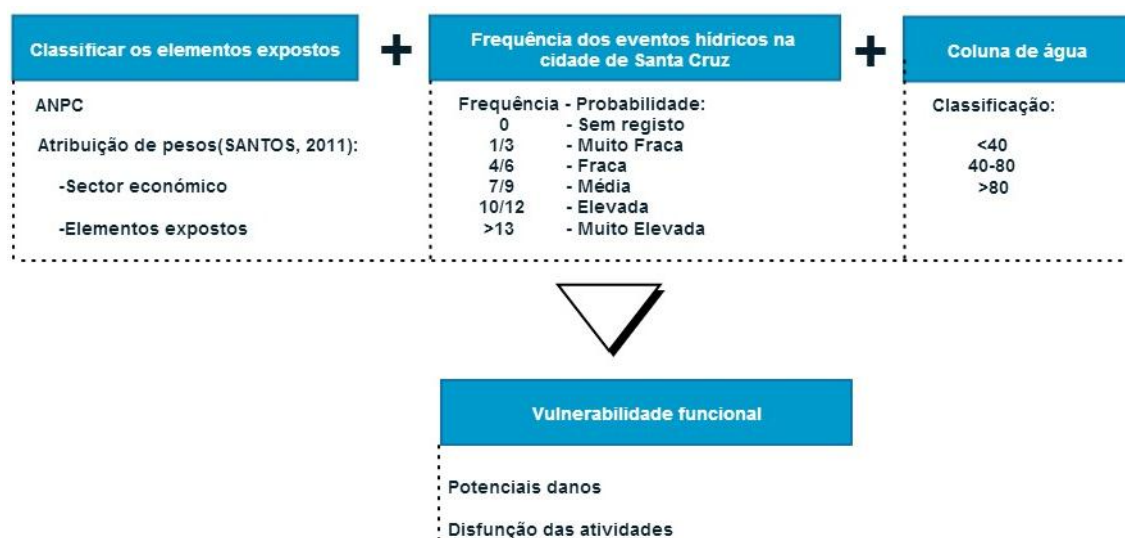
Figura 49 - Componentes da proposta de análise da vulnerabilidade funcional.

O método abordado pretende com os dados possíveis, frequência das ocorrências e altura da coluna água, estimar a vulnerabilidade funcional, apresentando-se como uma proposta de análise, figura 50.

De forma a correlacionar a altura da água com a frequência das ocorrências adotou-se a operação binária (multiplicação), *Frequência das ocorrências* × *Coluna de água*. Esta correlação traduz a lógica de que se pode registar eventos hídricos num determinado local, contudo se não apresentou coluna de água em 2010 não possui

Para a multiplicação das variáveis atribuiu-se percentagem às classes. Esta distribuição teve em atenção o prejuízo causado pela coluna de água. Ou seja, quanto maior a altura de água maior os prejuízos associados, assim para a classe inferior a 40 cm atribui-se 20 por cento; seguindo-se 30 por cento para classe de 40 a 80 cm e os 50 por cento para a classe superior a 80cm.

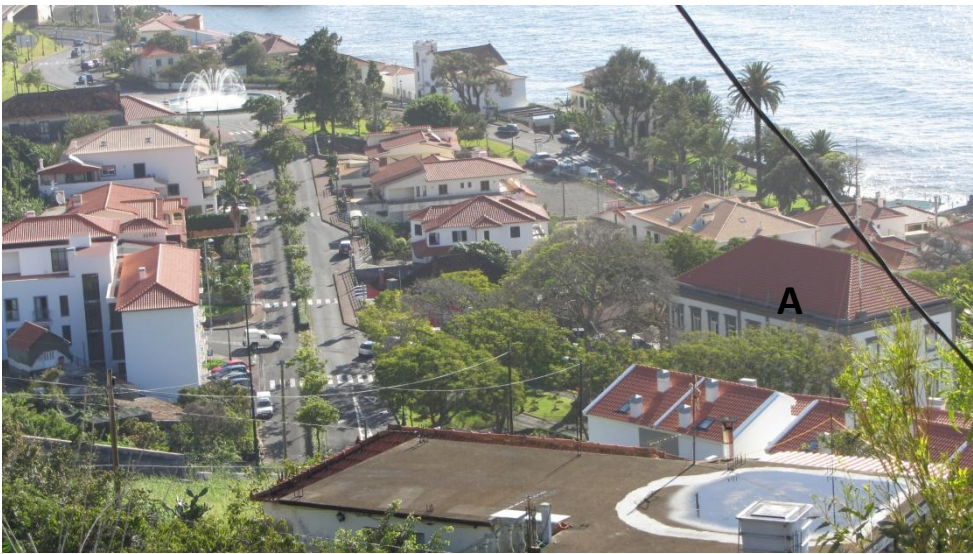
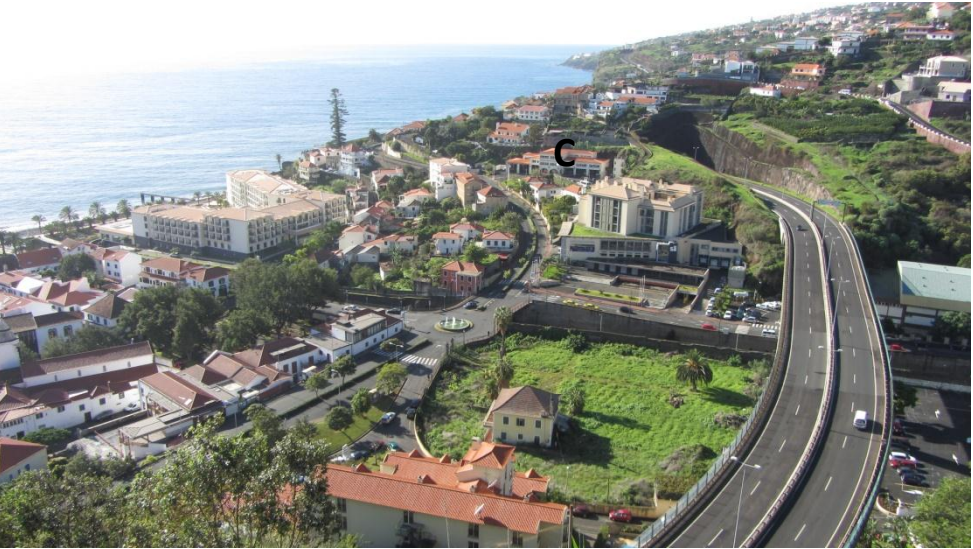
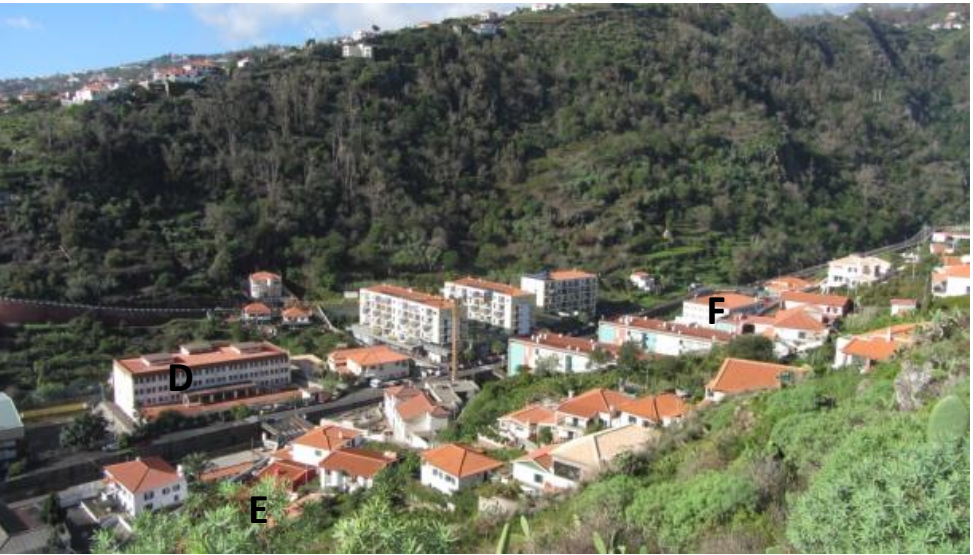
Figura 50 - Identificação e classificação dos elementos expostos na cidade de Santa Cruz.

Função dos elementos urbanos de Santa Cruz		
<b>Agentes de Proteção Civil</b> <div><div></div> Quartel dos bombeiros</div> <div><div></div> Polícia de Segurança Pública (PSP)</div>	<b>Equipamentos de utilização coletiva</b> <div><div></div> Centros de dia e lares de idosos</div> <div><div></div> Equipamentos escolares</div> <div><div></div> Equipamentos de Saúde</div> <div><div></div> Equipamentos culturais, desportivos e religiosos</div> <div><div></div> Atividades das organizações associativas</div>	<b>Atividades administrativas e dos serviços de apoio</b> <div><div></div> Órgãos públicos (cartório, finanças etc)</div> <div><div></div> Tribunal</div> <div><div></div> Serviços Camarários</div> <div><div></div> Correios</div>
<b>Alojamento, restauração e similares</b> <div><div></div> Restauração e similares</div> <div><div></div> Unidades hoteleiras</div>	<b>Comércio por grosso e retalho</b> <div><div></div> Comercio a retalho</div>	<b>Atividades financeiras</b> <div><div></div> Bancos</div>

<b>Energia e combustíveis</b> <div><div></div> Gasodutos</div>	<b>Alojamento</b> <div><div></div> Residencia</div>	<b>Transporte</b> <div><div></div> Interfaces de transporte</div>
<b>Outras atividades e serviços</b> <div><div></div> Outras atividades de serviços pessoais</div>	<b>Edifícios sensíveis</b> <div><div>A – Tribunal e PSP; B- Creche; C- Quartel dos Bombeiros; D – Escola Básica e Secundária de Santa Cruz; E – Centro de Saúde; F – Escola EB1 de Santa Cruz.</div></div>

Devido à delimitação da área para expansão urbana a cidade desenvolveu-se segundo o percurso das ribeiras, fixando nesta os equipamentos públicos. Quando observado a figura 51 conclui-se que os edifícios sensíveis, as escolas, PSP localizam-se nas margens dos principais cursos de água, com exceção do quartel dos bombeiros e centro de saúde. Existem outros elementos de relevância aqui fixados, como é exemplo a unidade hoteleira localizada na antiga foz de cheias rápidas e o bloco de apartamentos na Avenida 2 de Agosto de 1996, que ocupa o percurso natural da ribeira, como verificado no capítulo anterior no ponto 2.2.

Na linha de costa não situa-se nenhum edifício sensível, localizando-se aqui a unidade hoteleira acima referenciada, espaços de lazer e restauração. Apesar de não ser classificados como elementos sensíveis tem-se a marginar a linha de costa o mercado municipal, as piscinas municipais e a casa da cultura, suscetíveis a sofrerem danos em caso de agitação marítima.

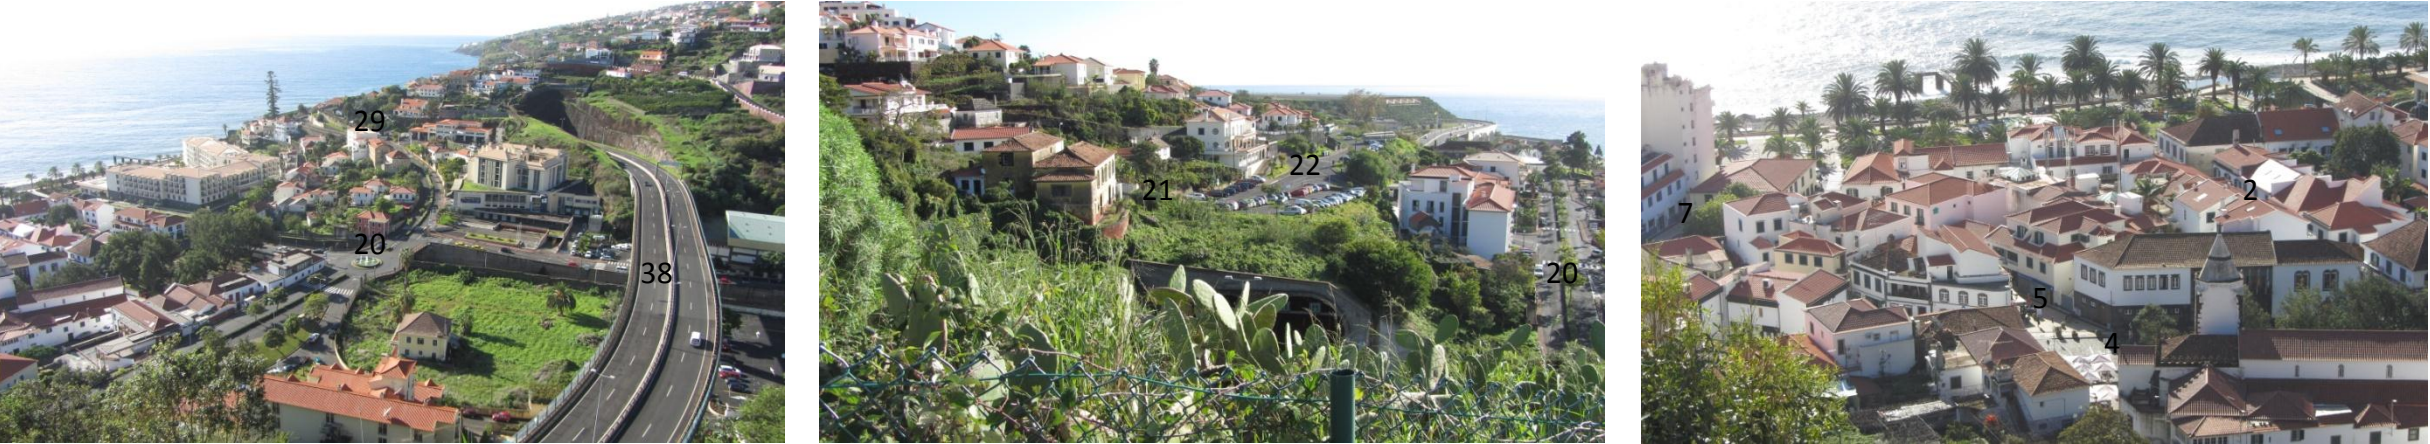
Figura 51- Classificação dos eixos rodoviários da cidade de Santa Cruz.

A cidade de Santa Cruz é atravessada por dois eixos viários de importância regional, a Via-rápida (VR1) e a Estrada Regional 207 (ER207) que ligam a cidade a concelhos vizinhos, Funchal e Machico. Na hierarquia urbana segue-se as estradas municipais, que em norma ligam o centro da cidade às áreas mais altas da freguesia/concelho (figura 52). Atendendo que a inundação de 20-02-2010 originou-se do escoamento superficial advindo das zonas altas, pode se afirmar que são as estradas municipais as responsáveis pela canalização da água de inundação.

(D3) refletindo-se na interrupção momentânea do tráfego (P2). Tal cenário segundo LEONE (1996) indica que existe a probabilidade forte a muito forte em cenários futuros de suceder-se uma perturbação funcional da rede viária, isto é, menos utilizadores. A taxa de dano correspondente a este cenário é de 0,6.

Para as vias de acesso ao centro como são exemplo Rua da Ribeira, Rua da Calçada, a probabilidade de perturbações funcionais é média, pois registaram degradação do pavimento (D1) existindo uma interrupção momentânea do tráfego (P2). A ausência de uma rápida intervenção no pavimento da via reflete-se num custo não contabilizado para os cidadãos. Este custo associa-se aos elementos do automóvel, exemplo, pneus. Outro custo refere-se com a quilometragem extra se o agente social decidir procurar um percurso em melhores condições.

Ainda na Rua da Ribeira (área mais a norte) sucedeu-se uma rutura da plataforma da ponte (D4) e uma interrupção de longa duração, semanas (P4), logo a perturbação funcional foi maior do que as restantes, uma vez que levou ao isolamento da população ali residente, possuindo uma taxa de dano de 1.

Um outro eixo viário que registou uma elevada disfunção no sistema urbano da cidade de Santa Cruz foi a ER207, onde a via esteve obstruída por lamas e água (D3) advinda da cheia rápida da Ribeira do Moreno. Aqui o cenário foi de uma interrupção do tráfego por dias (P3), correspondendo a uma taxa de dano de 0,8.

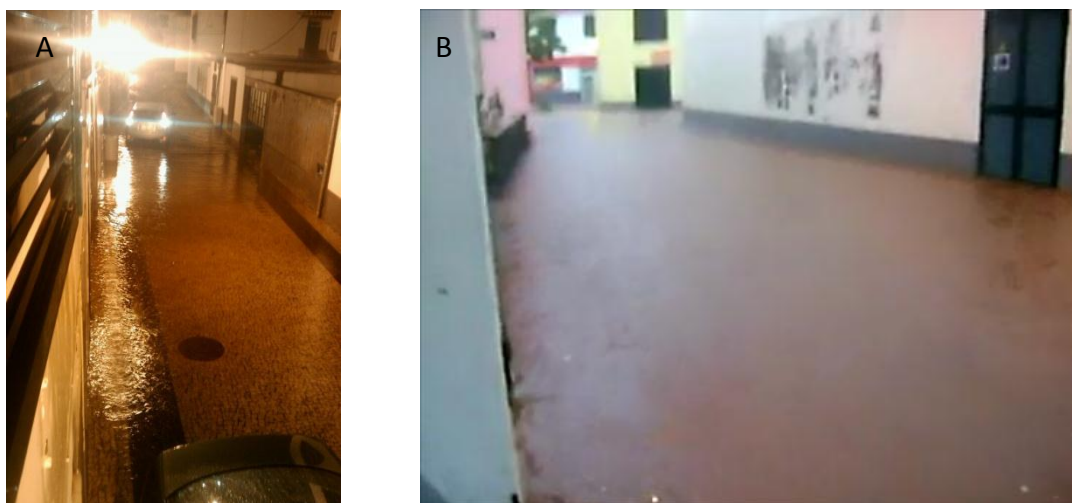
**Figura 52- Inundação urbana na Rua das Rosas a 01-03-2010 (A) em comparação com o evento 20-02-2010 (B).**

No que se refere à localização populacional quando associada com a frequência de eventos hídricos no centro funcional averigua-se que é na Rua das Rosas, figura 53, que a população é mais vezes afetada e onde os prejuízos de eventos hídricos são maiores, uma vez que, aqui com um episódio chuvoso de 156,7 mm diário, registou-se uma altura de 90 centímetros, quadro 12. Esta rua em norma é atingida sempre que se sucede um evento chuvoso superior a 33, 6 mm como sucedeu a 3-01-2013, onde a coluna de água atingiu os 16 centímetros, inundando as residências que possuem a situação III na medida de coluna de água.

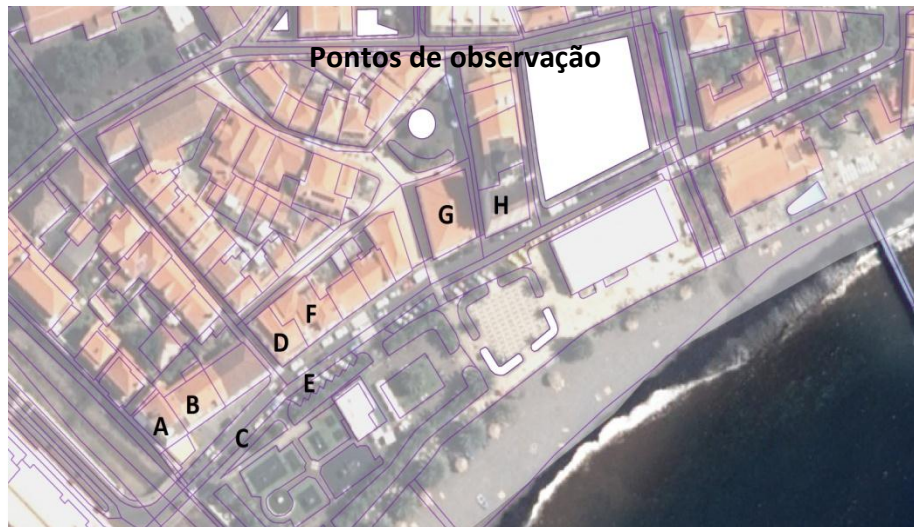
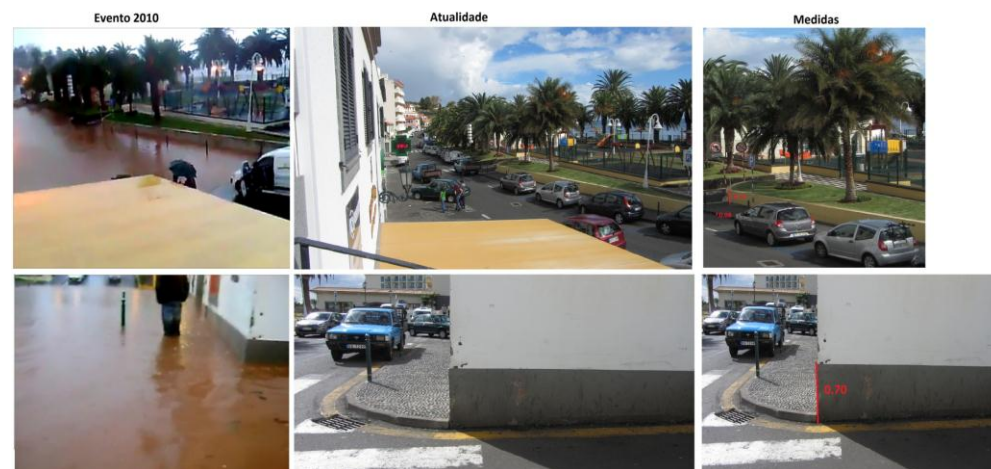
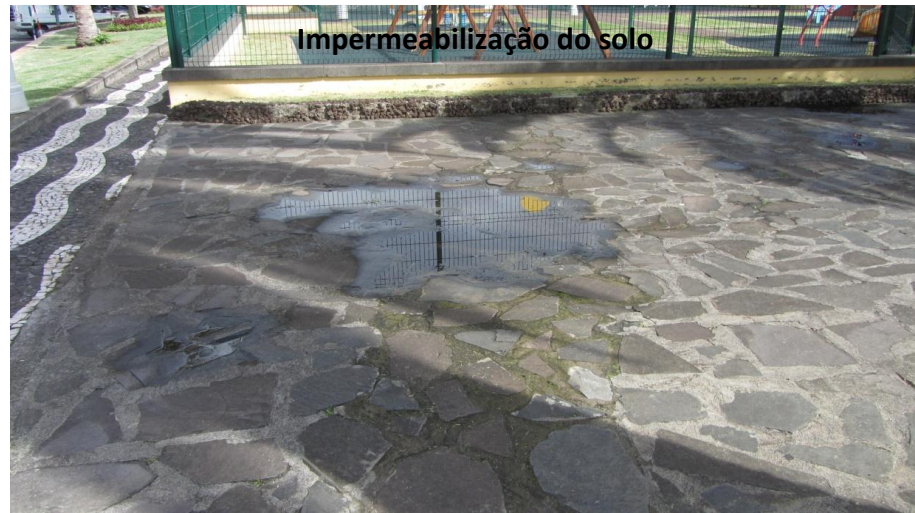
## Anexo 5 - Análise da Rua da Praia.

Coluna de água R. da Praia, 20-02-2010

Situação de medida: I - D;F;H II - G III - A,B

O evento de 20 de Fevereiro inundou a presente área vindo as águas da ribeira (através do sistema pluvial que possui como saída de escoamento esta mesma). Outra fonte de fornecimento foram as ruas perpendiculares: R. Conselheiro Luís de Freitas Branco e da R. do Cónego Alfredo Oliveira. Após o levantamento de campo conclui-se que esta rua foi uma das mais fustigadas pelo fluxo de água, sendo esta um ponto de concentração da água. As imagens fornecidas através do vídeo de Raquel Silva indicam que toda a via se encontrava coberta por água, sendo que no cruzamento com a R. Conselheiro Luís Freitas Branco a água atingiu os 0,59 metros este valor é o correspondente ao ponto D. Também é visível nas imagens que a água quase submergiu o jardim do parque infantil. Nos pontos C assumiu-se o valor do muro com o passeio, uma vez que não se consegue precisar a altura da água, assim neste ponto como no E os valores são medidos pela altura do muro.

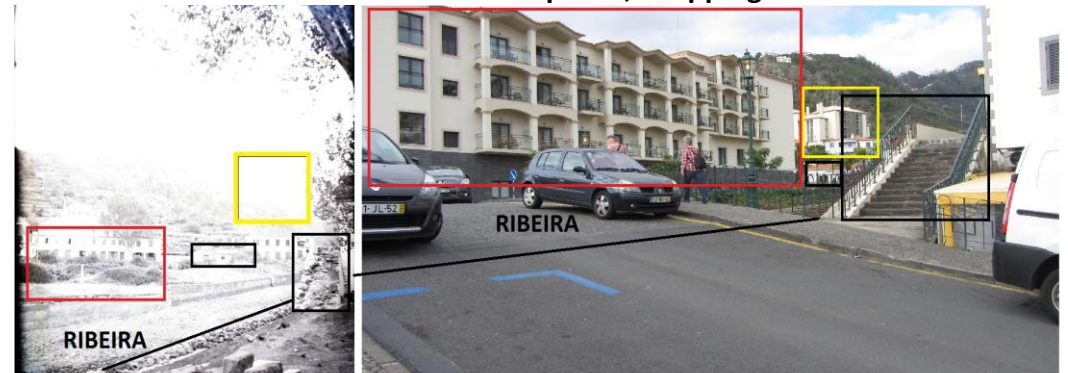
### Novos elementos urbanos: ponte; shopping e hotel

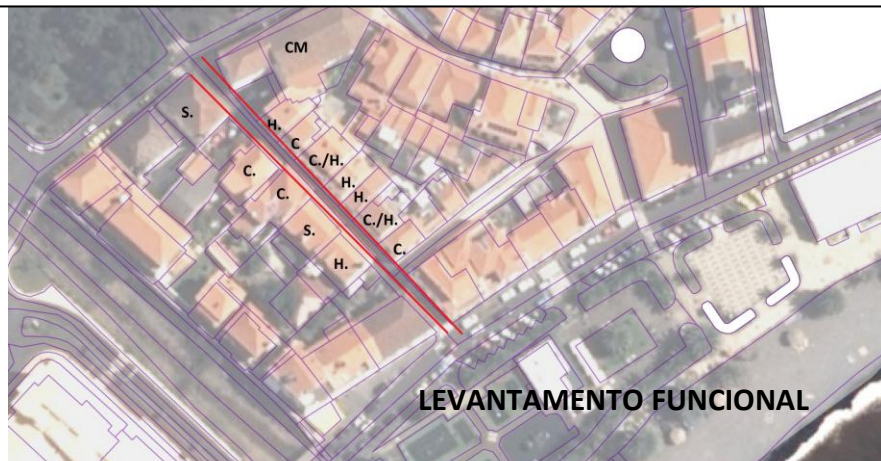
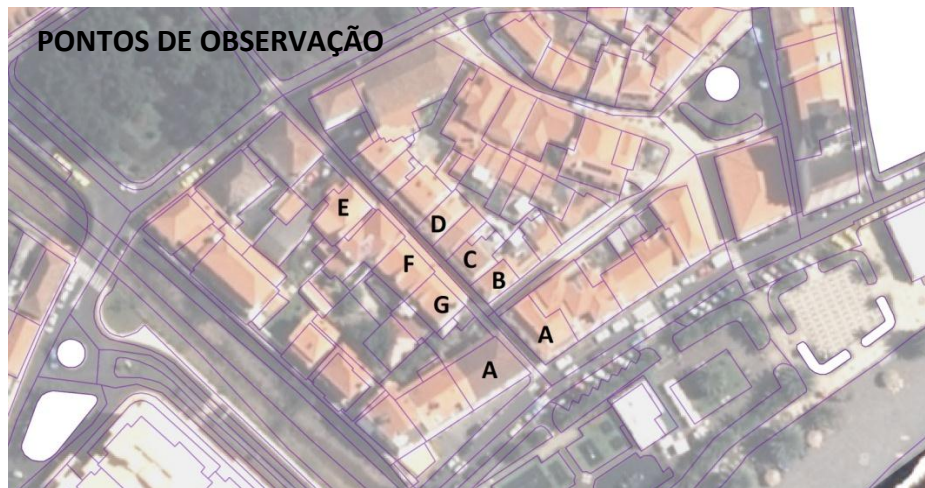
## Anexo 6 - Caracterização da Rua Conselheiro Luís Freitas Branco na cidade de Santa Cruz, Ilha da Madeira: áreas afetadas, frequência e avaliação da vulnerabilidade funcional

*Situação de medida: II – A,B,E,F,G III- D*

A informação transmitida pelos comerciantes é de que os locais mais afetados possuíam 0.60 metros de água. Registrando-se esse valor no sector sul da rua (ponto de encontro com a Rua da Praia) e no ponto F (Sapataria). O ponto F que se encontra na mesma direção do ponto D não possui a mesma altura de água. Uma causa apontada pelo proprietário do edifício correspondente a D é de que consoante os danos havia subsídios, podendo este valor dos 0.60 metros de água na rua ser erróneo. Deste forma, iguala-se o ponto F ao G. Foi encontrada a marca de água no interior do edifício A e B. As imagens fornecidas por Raquel Silva através do vídeo do dia 20-02-10 demonstram que a R. Conselheiro Luís Freitas Branco encontrava-se inundada. Através destas imagens pode-se verificar que há um encontro das águas na Rua da Praia, formando assim a afirmação de que a presente rua, Conselheiro, é uma via canalizadora. De forma a medir a água presente nas imagens teve-se como referencia a parte cinza da fachada oeste da rua que na esquina com a Rua da Praia mede 0.70. Como é demonstrado nas imagens esta não ultrapassou esse limite, tomando-se como valor o indicado no estabelecimento do lado este, que mediu exteriormente 0.59 de água. No cruzamento entre a presente Rua e a Rua das Rosas mediu-se 0.48 metros de água. Verificando-se que há medida que se aproximava da Rua da Praia a quantidade de água aumentava.

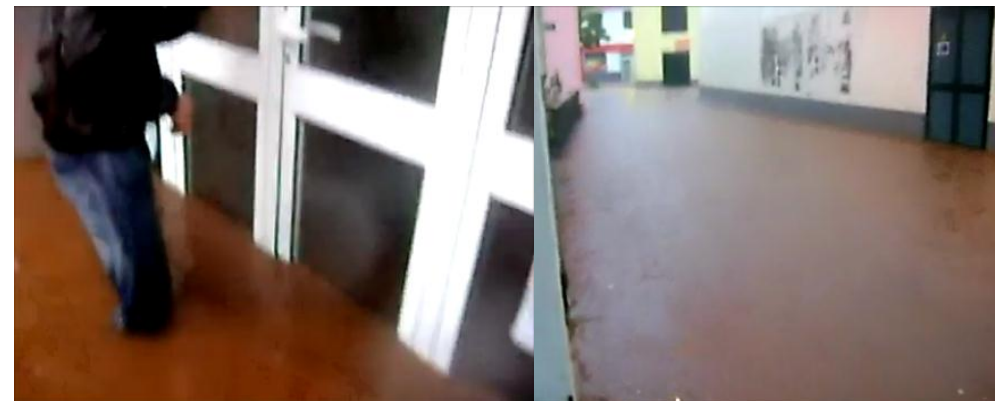
**Anexo 7 - Rua das Rosas, análise.**

Situação de medida: II- A, B, E III- D, C

A Rua das Rosas segundo as imagens demonstram no 20-02-10 foi afetada, registando um dos valores mais altos da inundação urbana, registando-se 1.00 metro de água. Segundo o relato de moradores desta via, é frequente as inundações quando ocorre episódios de precipitação intensa. Após o evento de 2010 a Camara interveio na área aumentando as calhas de escoamento de forma a ter uma maior capacidade face à quantidade de água. Os dados recolhidos permite concluir que a fonte de água advinha da Rua do Cônego Alfredo Oliveira, pois era no cruzamento desta que registou-se os maiores valores, diminuindo quando se dirigia para a Rua Conselheiro Luís Freitas Branco.

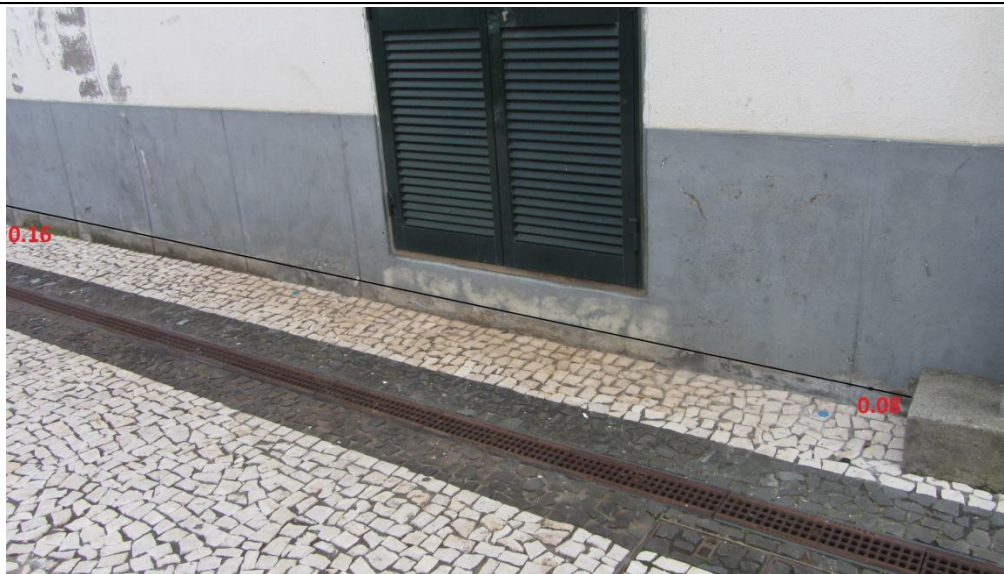
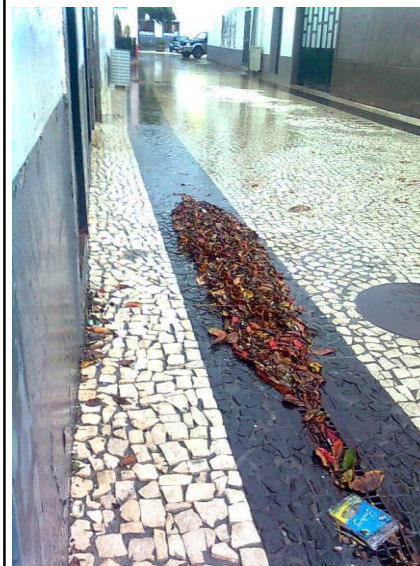
**Anexo 8 - Rua das Rosas, análise.**

No dia 30-10-12 ocorreu um período de precipitação intensa que resultou numa inundação urbana na Rua das Rosas. A indicação da responsável da Casa Do Povo indicou a altura da água, e como é visível na fachada do edifício a marca da água. A presença da água foi de 0.16 no início da via e de 0.08 à frente da Casa do Povo.
